Обследование корпуса №2 "ПЗВТ"

ул. Центральная, г. Пенза

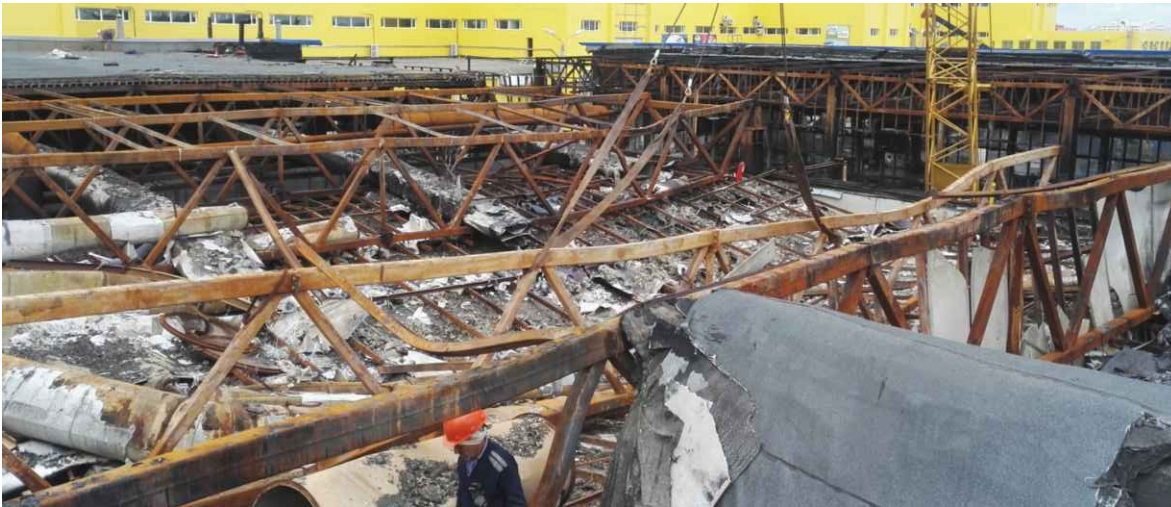
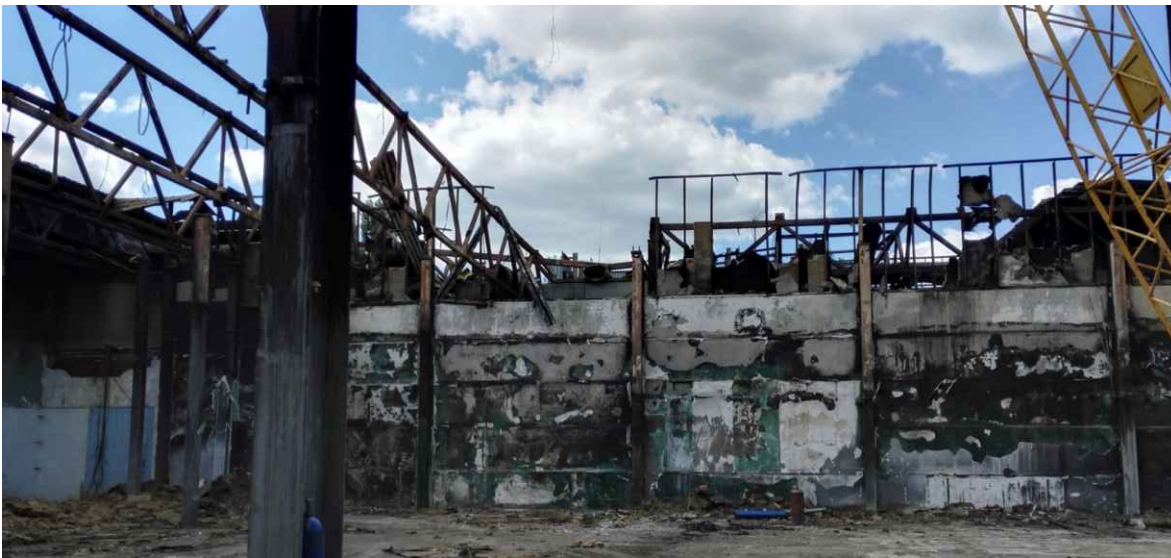
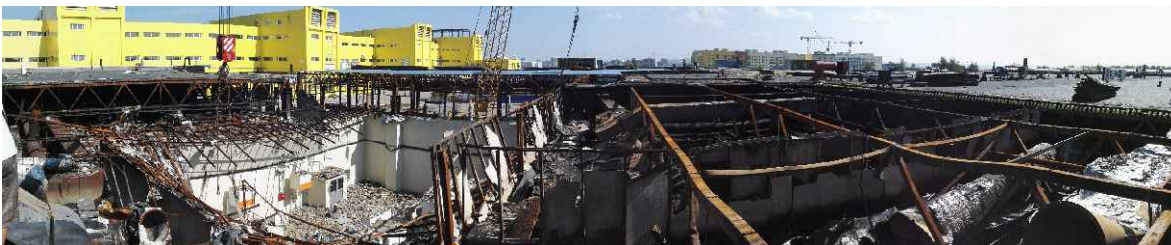
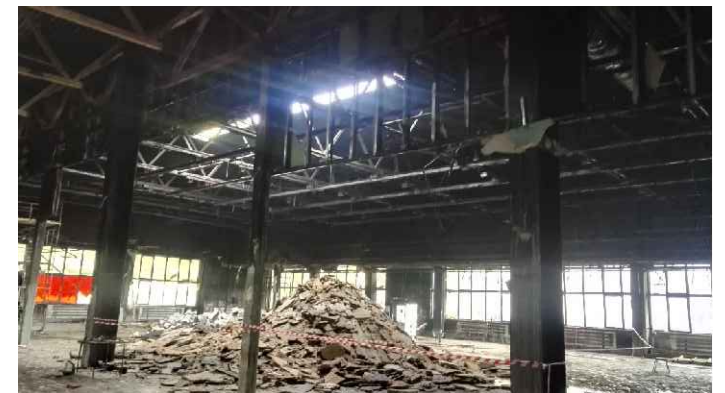
Нами выполнено инструментальное обследование аварийного корпуса №2 "ПЗВТ" после пожара. Разработаны технические решения по установлению поврежденных пожаром конструкций. При этом, границы зоны теплового воздействия от пожара определялись по уникальной методике с применением разрушающих методов в специализированной лаборатории.
